Diagnostic environnemental du bassin versant du ruisseau Quilliams – Phase 1

DIAGNOSTIC ENVIRONNEMENTAL DU BASSIN VERSANT DU RUISSEAU QUILLIAMS – PHASE 1

RAPPORT FINAL

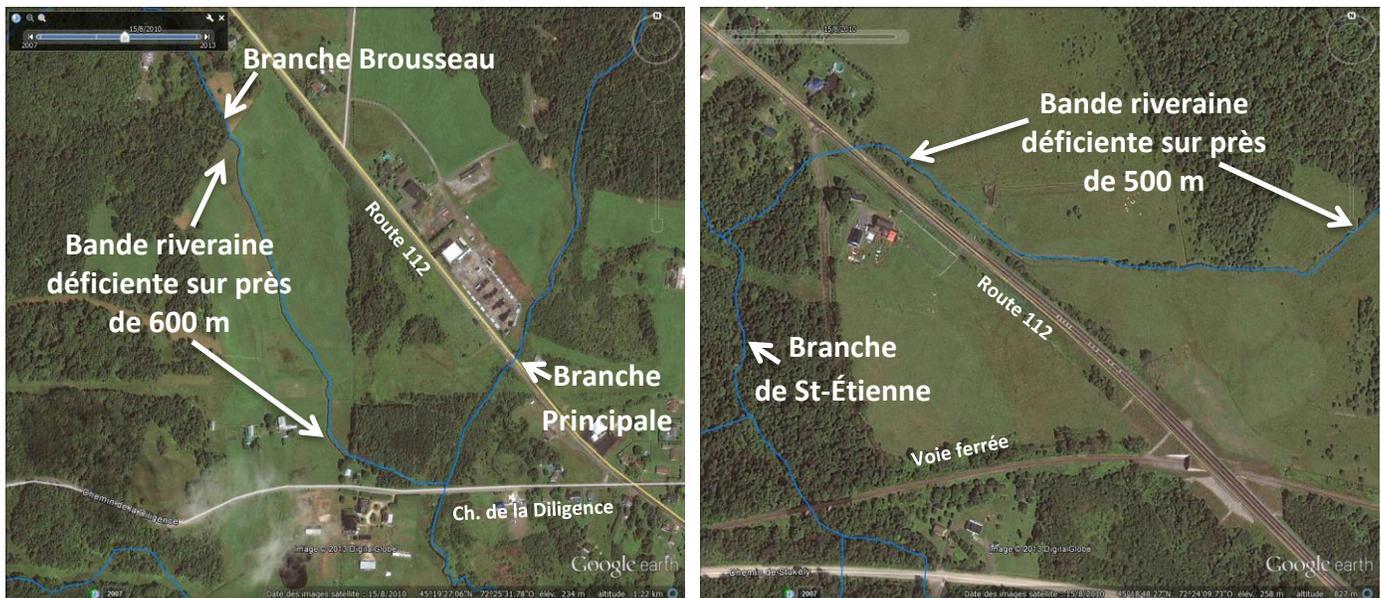
FIGURE 6 : COURS D'EAU EN MILIEU AGRICOLE AVEC BANDE RIVERAINE DE FAIBLE QUALITÉ

Le réseau hydrographique du secteur à l'étude parcourt une distance de 57 km. La majorité des cours d'eau (84 %) sont situés en milieu forestier et présentent des bandes riveraines globalement bien végétalisées. Certains secteurs agricoles situés sur le territoire de la municipalité de Stukely-Sud font tout de même exception. C'est notamment le cas de la partie aval de la branche Brousseau et d'un tributaire de la branche de St-Étienne-de-Bolton (près de l'intersection de la route 112 et de la voie ferrée) (figure 6). Également, à la tête d'un embranchement alimentant le lac Brousseau à partir du sud, une bande riveraine insuffisante a été notée sur une longueur d'environ 150 mètres (figure 7). Ces tronçons ne semblent pas respecter une largeur minimale de protection riveraine de 3 mètres.

L'agriculture contribue à la dégradation de la qualité de l'eau, notamment par les apports diffus riches en phosphore et en azote attribuables à la fertilisation des sols. Les sols ainsi fertilisés sont donc sujets au lessivage via les eaux de surface. Ce lessivage est amplifié lorsque l'épandage est effectué tout juste avant une pluie. Dans ce cas, les bandes riveraines ont un rôle primordial à jouer afin de retenir et de filtrer les nutriments avant leur transfert vers les cours d'eau. En effet, en milieu agricole, les bandes riveraines ont pour fonction principale de filtrer le ruissellement de surface avant qu'il n'atteigne un plan d'eau (Franti, 1997). D'ailleurs, la bande riveraine est sans doute la pratique agroenvironnementale en bordure des cours d'eau la plus connue, la plus utilisée et la plus efficace pour réduire la pollution diffuse et protéger l'intégrité du milieu aquatique (Haycock et Muscutt, 1995; Gélinas *et al.* 1996; Gabor *et al.*, 2001; Boutin *et al.*, 2002). Cependant, les inventaires de terrain ont montré que dans les secteurs agricoles, les bandes riveraines étaient souvent de faible qualité (voir figures 6 et 7, page 15).

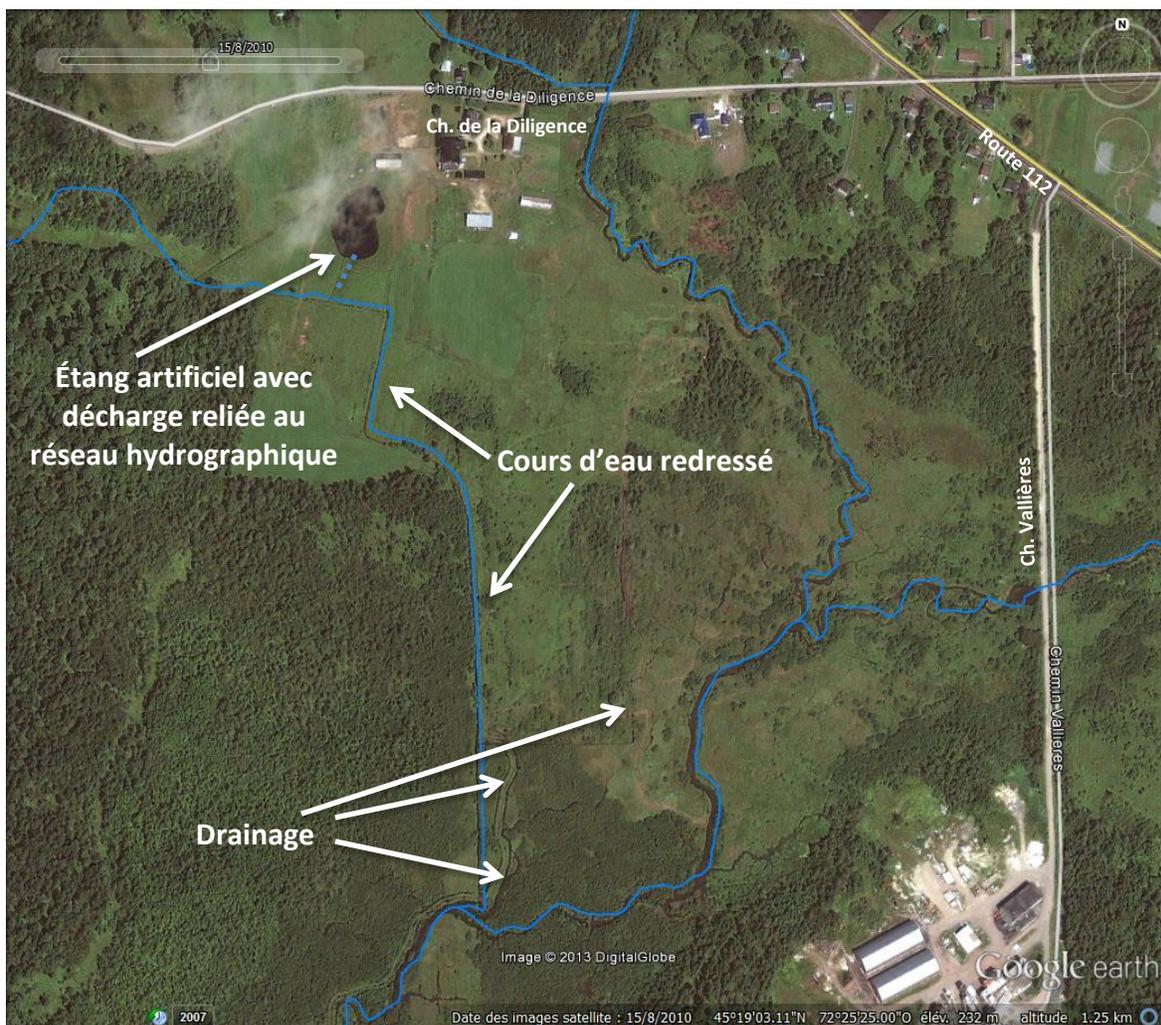
FIGURE 8 : COURS D'EAU REDRESSÉ ET DRAINAGE D'UN MILIEU HUMIDE

Le vaste milieu humide qui borde le ruisseau Quilliams à la limite sud de Stukely-Sud semble avoir été drainé par le passé pour des fins agricoles, alors que le cours d'eau qui le rejoint a été redressé à cet endroit (au sud-ouest de l'intersection du chemin de la Diligence et du chemin Vallières) (figure 8). À noter que l'on retrouve dans ce secteur un étang artificiel aménagé à proximité des bâtiments de ferme et dont la décharge a été connectée au cours d'eau.

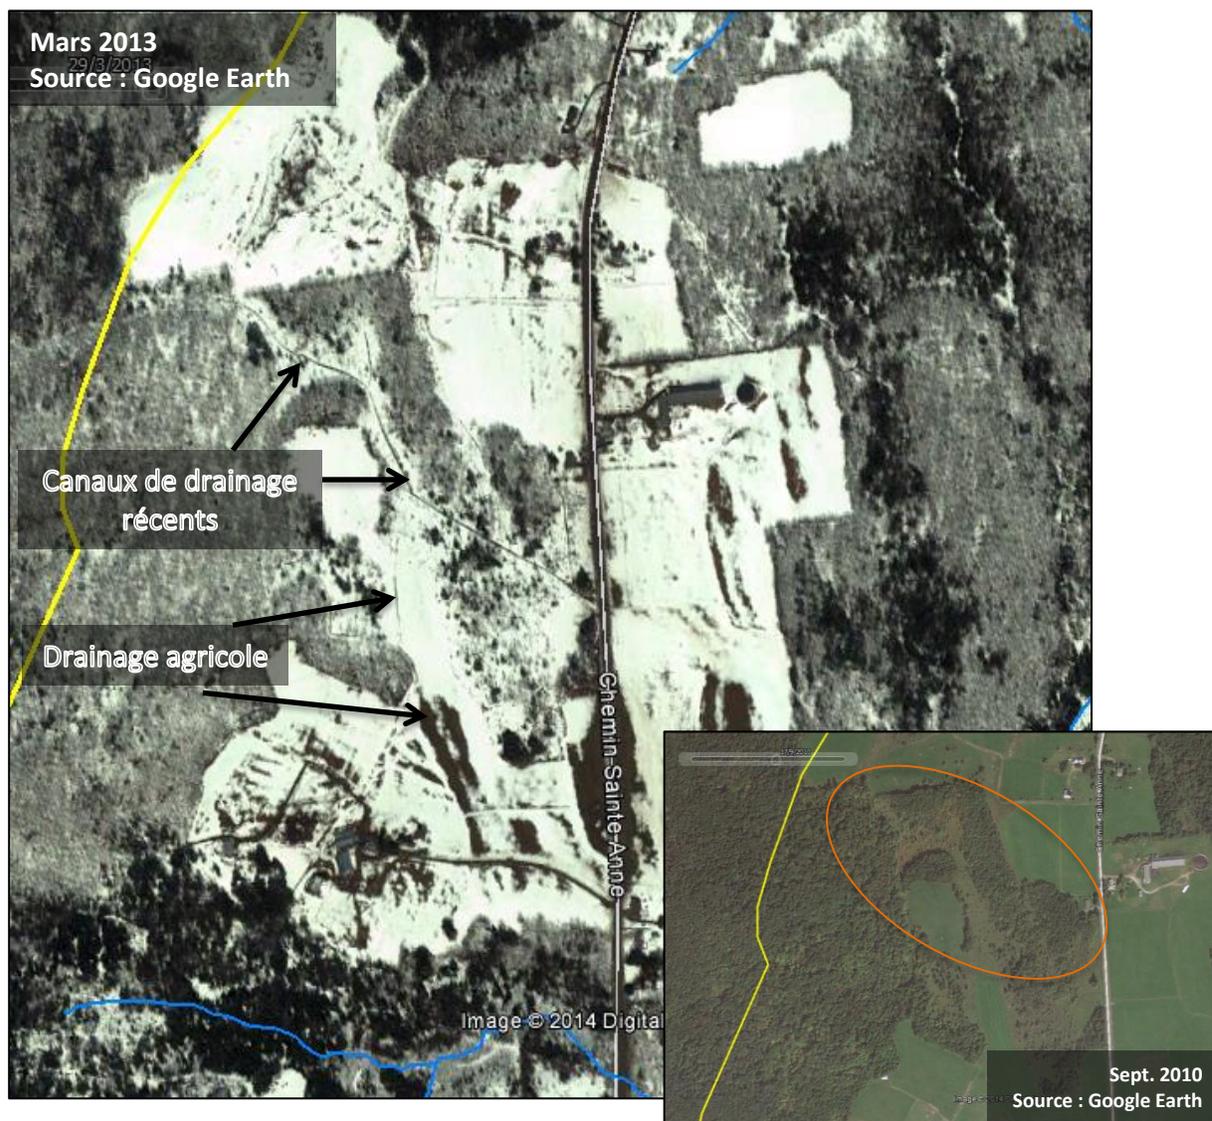
FIGURE 9 : DRAINAGE DANS LE SECTEUR DU CHEMIN SAINTE-ANNE

Dans le secteur du chemin Sainte-Anne, au nord de la route 112 et du lac Brousseau, se trouve l'une des grandes zones agricoles du sous-bassin Quilliams (ferme Arès). Les images aériennes du printemps de 2013 montrent l'apparition de fossés de drainage reliant la portion nord de la terre agricole au fossé du chemin Sainte-Anne (figure 9). Aucune indication de ce fossé n'était percevable en 2010 (photo en médaillon).

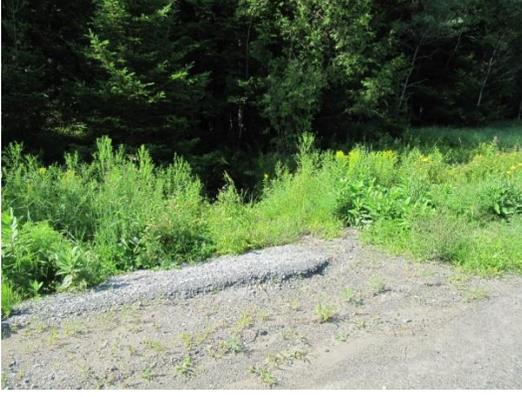
1 Chemin Claude	Description	Recommandations

<p>Érosion du chemin en bordure du cours d'eau (lessivage et formation de rigoles).</p>	<p>Lors du nivelage du chemin, s'assurer de diriger l'eau de ruissellement rapidement vers les fossés afin d'éviter la formation de rigoles.</p>
2 Route 112

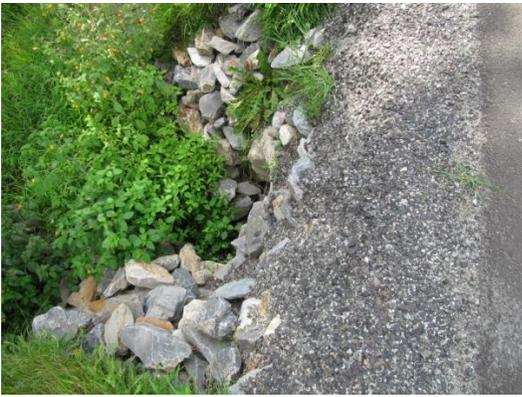
<p>Apport de sédiments de la route directement vers le cours d'eau.</p>	<p>Stabiliser la partie supérieure du ponceau avec un enrochement de plus gros calibre.</p> <p>Le ponceau devrait être rallongé afin de pouvoir stabiliser l'entrée et la sortie avec des techniques végétales (ensemencement et matelas anti-érosion).</p>
3 Route 112 à côté du lac Brousseau

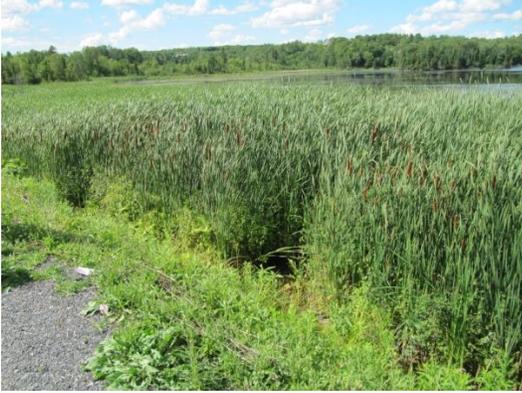
<p>Route très près du lac; bande riveraine insuffisante.</p>	<p>Assurer une bonne densité de végétation herbacée par l'ajout de semences (« Mélange MTQ » -50% Fétuque rouge traçante, 30% Pâturin Kentucky (des prés), 10% Agrostide commune, 10% Ivraie vivace - et/ou « Mélange B » - 55 % phléole des prés (mil), 30 % trèfle rouge, 15 % trèfle Alsike -.</p>

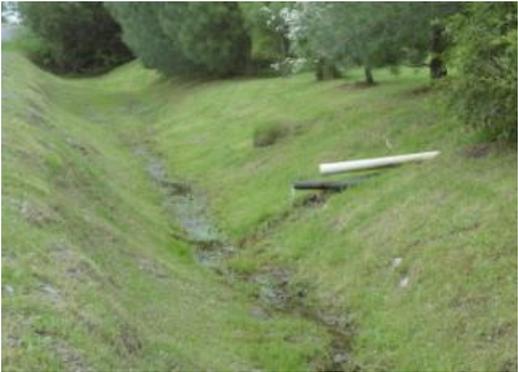
4 Chemin des Loyalistes et la rue Tyler	Description	Recommandations

<p>Chute d'eau à la sortie de tuyaux (drainage sur terrain privé). Le fond du fossé s'érode.</p>	<p>Enrocher les sorties d'eau, couper les tuyaux pour éviter les chutes d'eau et cesser de tondre.</p> <p>Installer, à tous les 15 mètres, des boudins de rétention en laine de bois (voir fiche 5 - annexe 2) de façon à créer des seuils pour ralentir l'eau et retenir les sédiments (Guay <i>et al</i>, 2012).</p>
5 Chemin des Loyalistes (entre la route 112 et la rue Tyler)

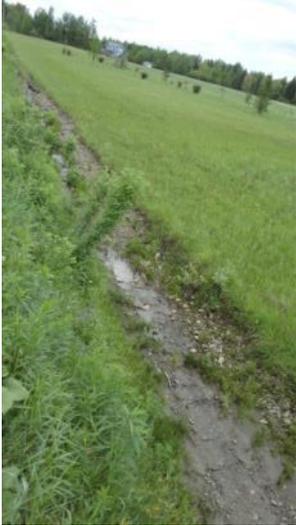
<p>Fossé entretenu récemment sans mesure de contrôle de l'érosion.</p>	<p>Ensemencer le fond du fossé (mélange MTQ et/ou mélange B).</p> <p>Installer, à tous les 10 mètres, des boudins de rétention en laine de bois (voir fiche 5 - annexe 2) de façon à créer des seuils pour ralentir l'eau et retenir les sédiments (Guay <i>et al</i>, 2012).</p>
6 Chemin Robert-Savage près du chemin Lefebvre

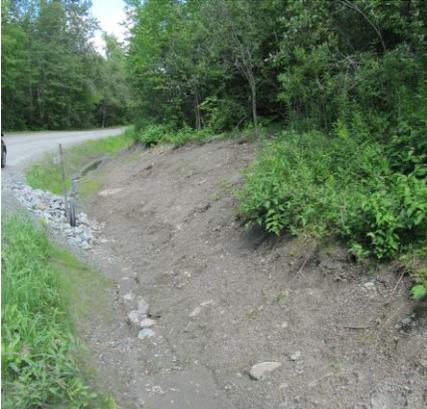
<p>Fossé à nu sur 2-3 m de large et sur une distance de 50 m. Érosion des talus.</p>	<p>Semer, puis installer un matelas anti-érosion.</p> <p>Installer, à tous les 10 mètres, des boudins de rétention en laine de bois (voir fiche 5 - annexe 2) de façon à créer des seuils pour ralentir l'eau et retenir les sédiments (Guay <i>et al</i>, 2012).</p>

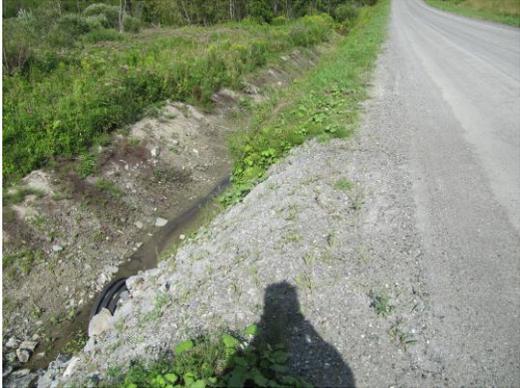
7 Chemin de la Diligence	Description	Recommandations

<p>Sol à nu, fossé et ponceau non stabilisé.</p>	<p>En bordure du ponceau seulement (au-dessus et 3 mètres de part et d'autre – sur le talus de la route), ajouter une couche de sol organique, semer et installer un matelas anti-érosion sur la terre ajoutée seulement.</p> <p>Ensemencer le reste des talus du fossé non végétalisés. À noter que cette section de fossé est un cours d'eau. Obtenir préalablement les autorisations nécessaires pour tous travaux mécaniques.</p>
8 Chemin de la Diligence

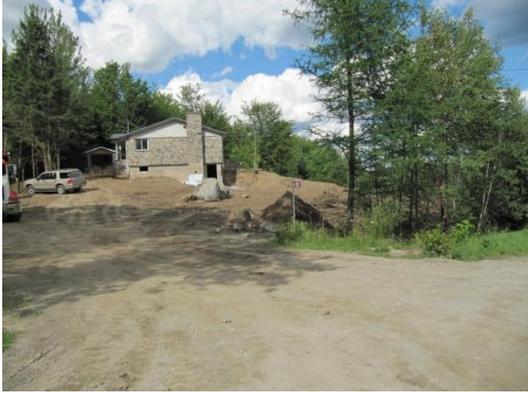
<p>Sol à nu lié à des travaux de terrassement.</p>	<p>Installer des barrières à sédiments au pourtour de la zone de travail ou recouvrir l'ensemble des sols à nu de paille en vrac. Recouvrir les tas de terre d'une toile.</p> <p>Semer ou tourber dès la fin des travaux.</p>
9 Chemin de la Diligence

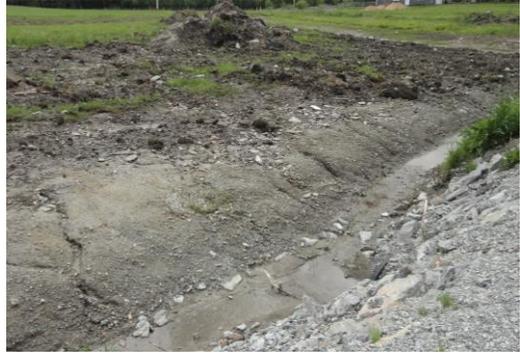
<p>Fossé non stabilisé et sol à nu sur le terrain.</p>	<p>Semer et installer un matelas anti-érosion.</p>

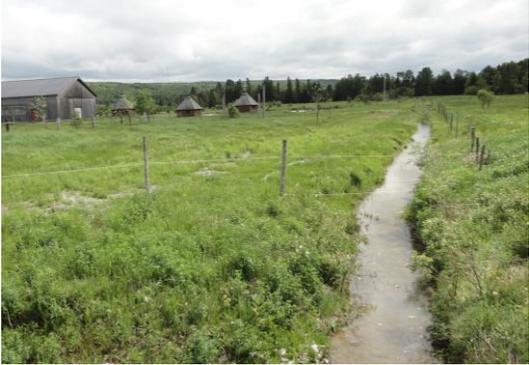
● 10 Chemin de la Diligence	Description	Recommandations

<p>Accès à l'eau possible pour le bétail. Bande riveraine de faible qualité.</p>	<p>Clôturer les côtés du ruisseau en respectant une bande riveraine minimale de 3 m. Revégétaliser la bande riveraine avec des arbustes.</p>
● 11 Chemin de la Diligence

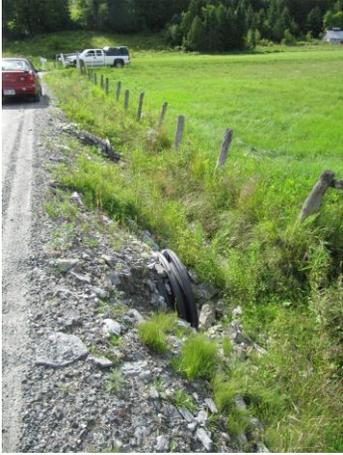
<p>Érosion du chemin et du ponceau.</p>	<p>Assurer une bonne densité de végétation herbacée par l'ajout de semences (mélange MTQ et/ou mélange B).</p>
● 12 Chemin de la Diligence	Description	Recommandations

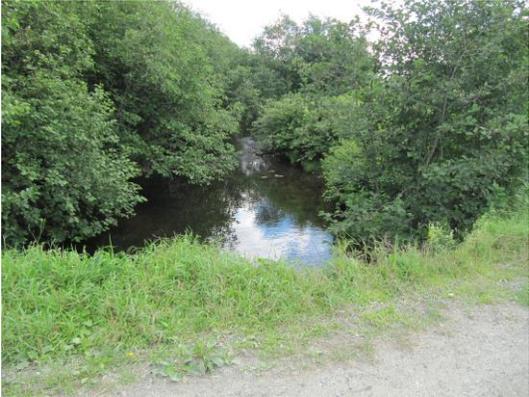
<p>Bande riveraine étroite et de faible qualité.</p>	<p>Assurer une bonne densité de végétation herbacée par l'ajout de semences (mélange MTQ et/ou mélange B).</p>

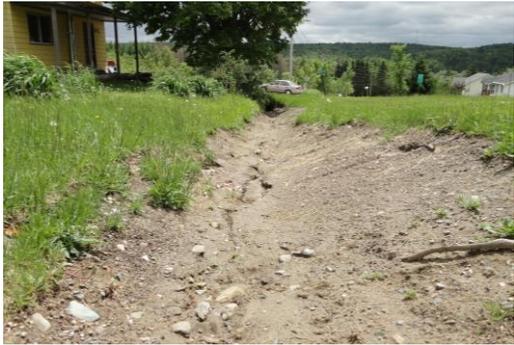
● 13 Chemin des Carrières	Description	Recommandations

<p>Fossé nettoyé sans mesure de stabilisation.</p>	<p>Semer, puis installer un matelas anti-érosion en laine de bois.</p>
● 14 Intersection chemin de la Diligence et des carrières (près de l'église)

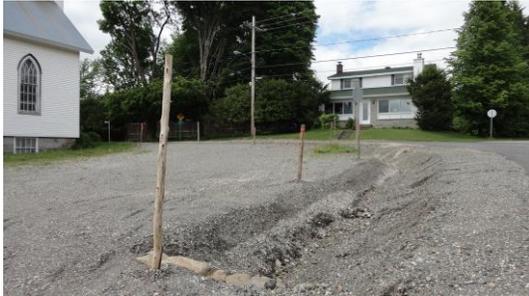
<p>Fossé non stabilisé et sol à nu sur le replat de talus des deux côtés.</p>	<p>Enrocher le fond du fossé à la sortie du ponceau sur une distance d'au moins 2 m. Ensemencer les talus du fossé (l'ajout de terre végétale sera nécessaire) et recouvrir le tout d'un matelas anti-érosion en laine de bois. Finalement, installer quelques boudins de rétention en laine de bois.</p>
● 15 123, Chemin de Stukely

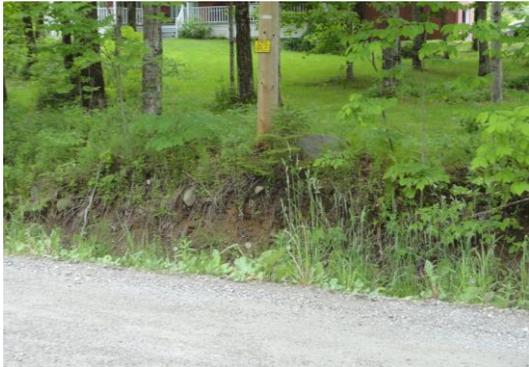
<p>Érosion des talus du fossé.</p>	<p>Semer, puis installer un matelas anti-érosion.</p>

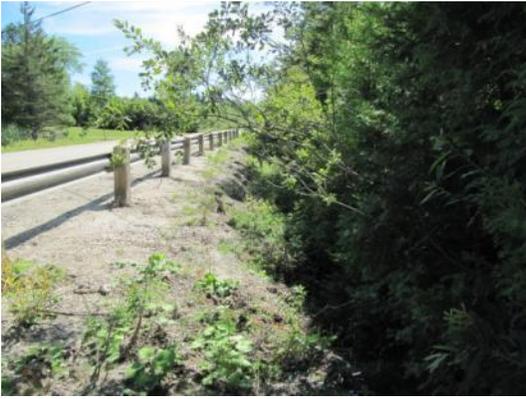
<p>16 Intersection des chemins de Stukely et du Parc des Sapins</p>	<p>Description</p>	<p>Recommandations</p>

<p>Sol partiellement à nu à proximité du cours d'eau. Érosion du talus du fossé.</p>	<p>Assurer une bonne densité de végétation herbacée par l'ajout de semences (mélange MTQ et/ou mélange B).</p>
<p>17 Chemin de Stukely près du chemin Parc des Sapins</p>

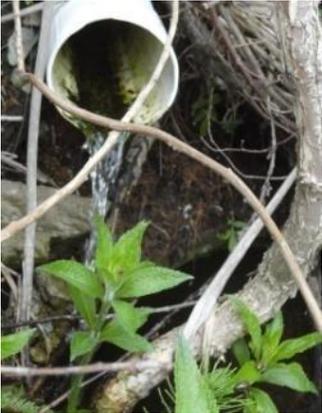
<p>Chute à la sortie du drain.</p>	<p>Enrocher à la base de la chute. Lors de l'installation de nouveaux drains, veiller à ne pas créer de chute.</p>
<p>18 Chemin de Stukely et route 112</p>

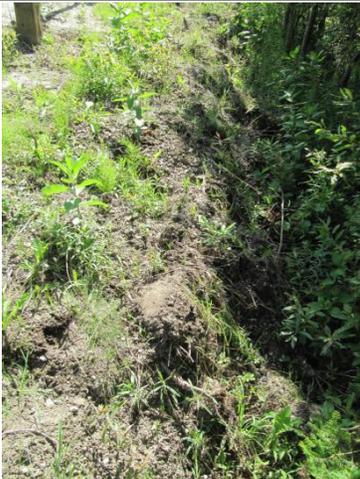
<p>Érosion du fossé en bord de route.</p>	<p>Assurer une bonne densité de végétation herbacée par l'ajout de semences (mélange MTQ et/ou mélange B).</p>

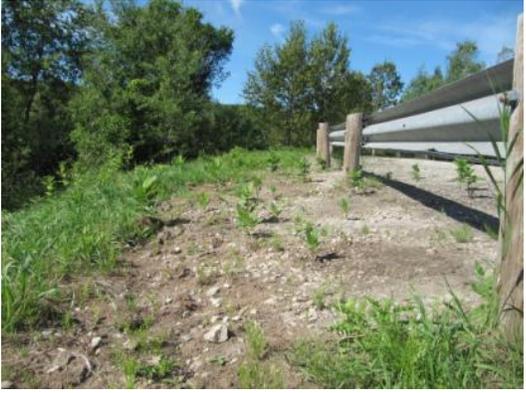
<p>19 Intersection de la route 112 et du chemin de Stukely</p>	<p>Description</p>	<p>Recommandations</p>

<p>Tête de talus (du chemin de Stukely) à nu à proximité du ruisseau.</p>	<p>Assurer une bonne densité de végétation herbacée par l'ajout de semences (mélange MTQ et/ou mélange B). Ajouter un paillis en vrac par la suite.</p>

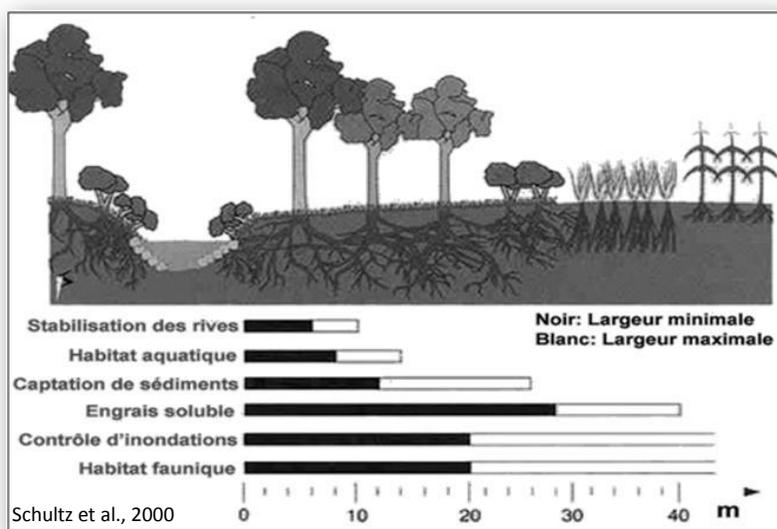
FIGURE 11 : LARGEUR OPTIMALE DE LA BANDE RIVERAINE SELON DIVERSES FONCTIONS ENVIRONNEMENTALES

Enfin, il va sans dire que plus la largeur de la bande riveraine est importante, plus grande est son efficacité dans le maintien de la qualité de l'eau. La figure suivante présente les largeurs optimales de la bande riveraine en regard des divers rôles environnementaux qui lui sont attribués.

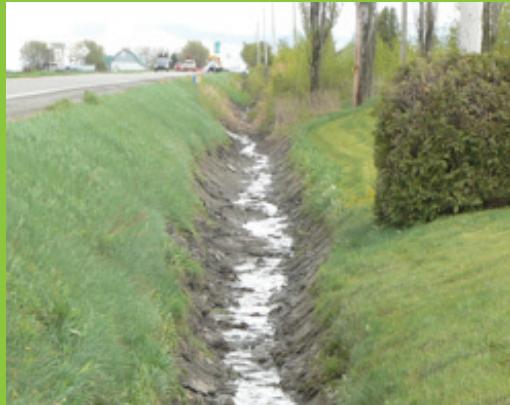
FICHE 1

TIERS INFÉRIEUR

Méthode consistant à excaver uniquement le tiers inférieur de la profondeur totale du fossé en laissant la végétation des talus intacte.

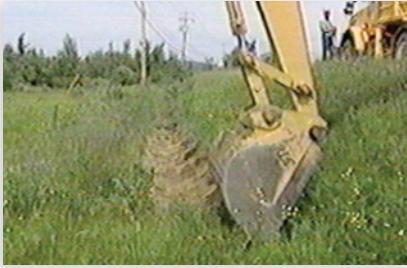
Découpage de la tourbe au point de contact entre le tiers inférieur et les deux tiers supérieurs.

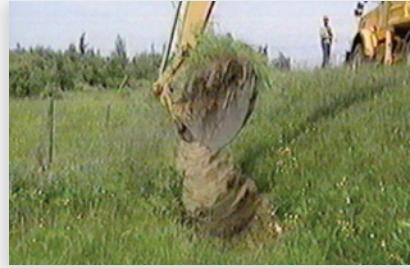
Excavation du fond du fossé à partir du talus opposé à la route, jusqu'à l'entaille.

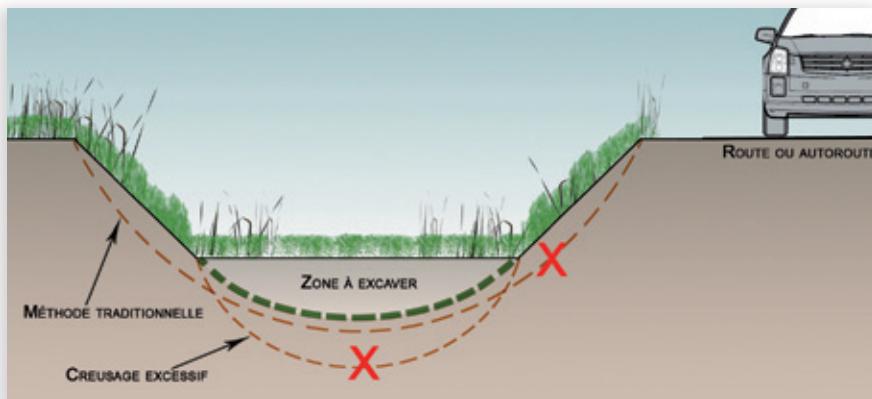
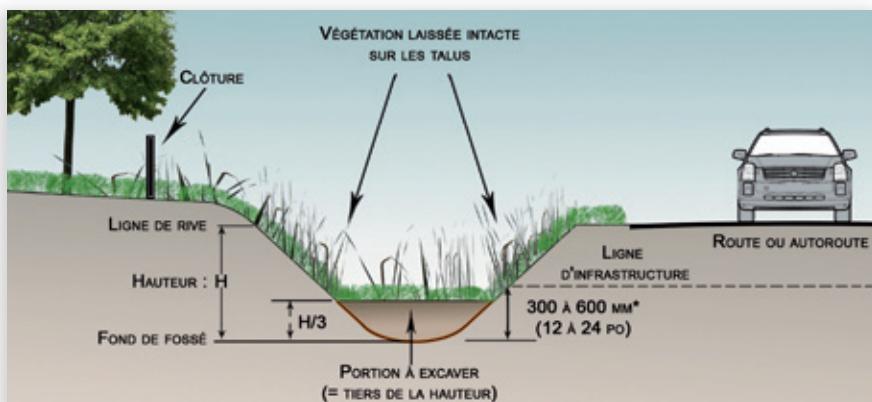
DESSINS TECHNIQUES TIERS INFÉRIEUR

* Sauf pour les autoroutes, la profondeur des fossés mesurée par rapport à la ligne d'infrastructure doit être de 300 mm minimum. [Cahiers des normes du MTQ – Ouvrages routiers, Tome II - Constructions routières, DN II-1-25, 2005]. Par contre elle ne doit jamais dépasser inutilement 600 mm (24 po).

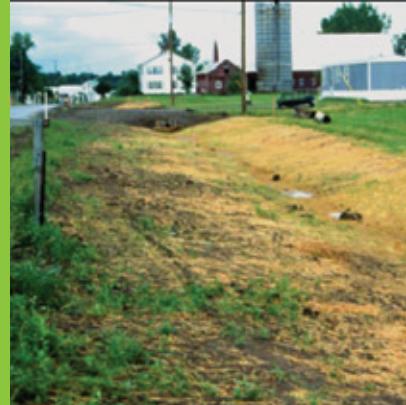
FICHE 2

ENSEMENCEMENT ET PAILLIS

Technique qui consiste à étendre un paillis sur les zonesensemencées afin de favoriser la reprise rapide de la végétation sur les sols dénudés dans le but de contrer l'érosion.

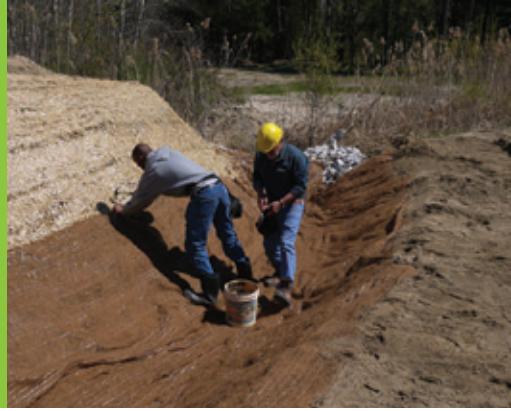
FICHE 3

ENSEMENCEMENT ET MATELAS ANTIÉROSION

Matelas composé de fibres naturelles (généralement de bois, de paille ou de coco) permettant de protéger temporairement les sols à nu et facilitant l'implantation de la végétation. Les matelas sont normalement installés à la suite d'un ensemencement préalable du sol.

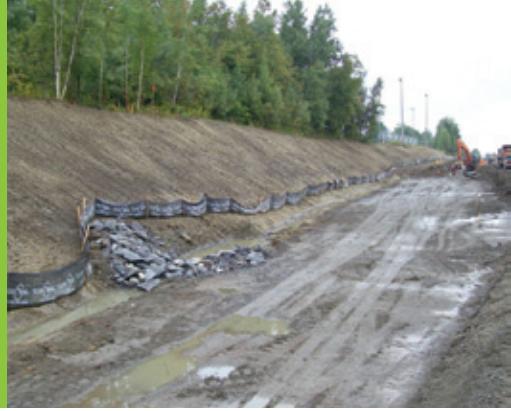
FICHE 4

BARRIÈRE À SÉDIMENTS

Barrière composée de ballots de paille ou de membranes géotextiles retenant les sédiments fins.

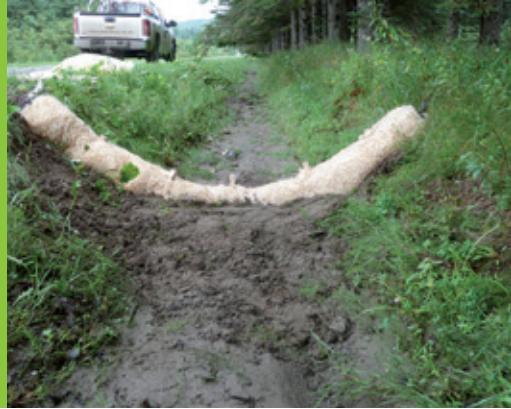
FICHE 5

BOUDIN DE RÉTENTION

Boudin biodégradable composé de matériaux filtrants (fibres de bois, de paille, etc.) permettant d'intercepter les sédiments et de ralentir la vitesse de l'eau.

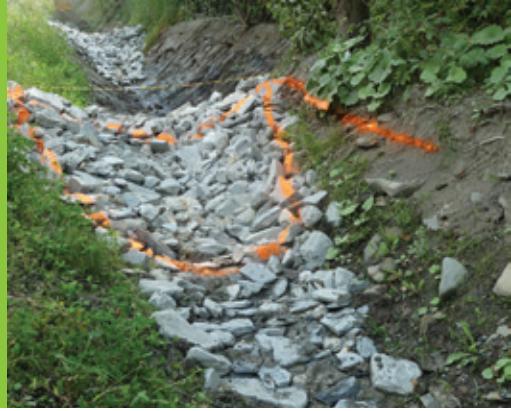
FICHE 6

SEUIL DE RÉTENTION

Digue de pierres permanente qui ralentit la vitesse d'écoulement et réduit le potentiel érosif de l'eau.

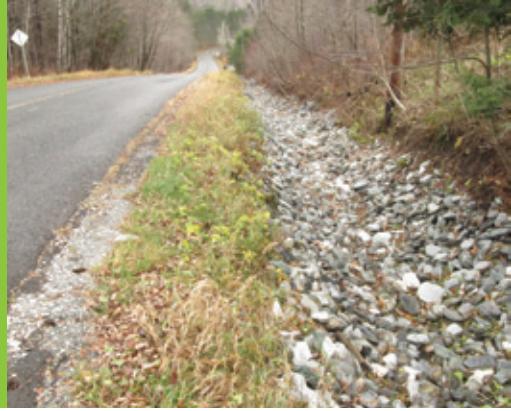
FICHE 7 ENROCHEMENT

Revêtement de protection des talus et du fond d'un fossé afin de régulariser la vitesse de l'eau et limiter l'érosion.

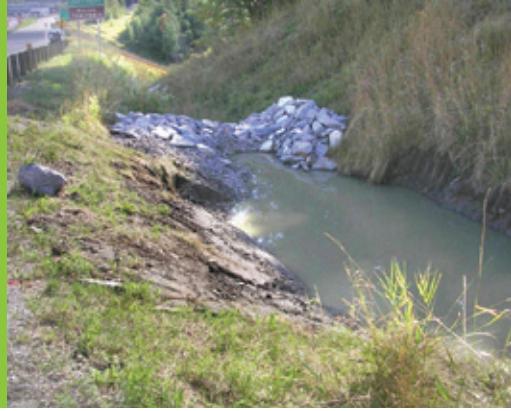
FICHE 8

TRAPPE À SÉDIMENTS

Cavité creusée à même un fossé ou un canal, tout juste en amont d'un seuil, dont l'objectif est de ralentir l'écoulement et de favoriser le dépôt des sédiments.

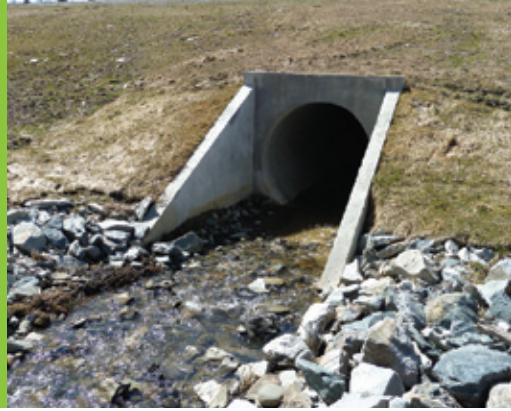
FICHE 9

STABILISATION DES PONCEAUX

Revêtement de protection des extrémités de ponceaux sur les talus et le lit du cours d'eau ou du fossé afin de réduire les risques d'érosion et d'affouillement.

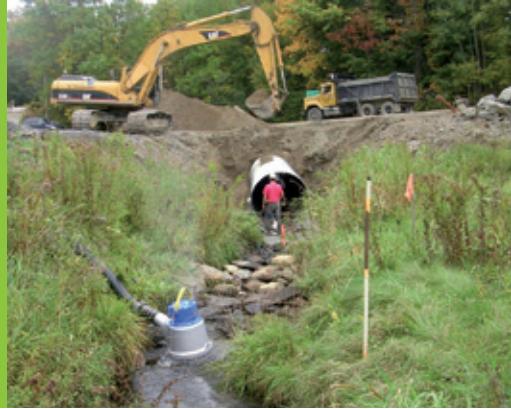
FICHE 10

BATARDEAU

Digue ou barrage aménagé dans un cours d'eau afin de l'interrompre temporairement et de maintenir à sec une zone de travaux.
